Déséquilibre d'un tractopelle

Equipement de travail	Tractopelle
Danger	Renversement du tractopelle
Lésion	-

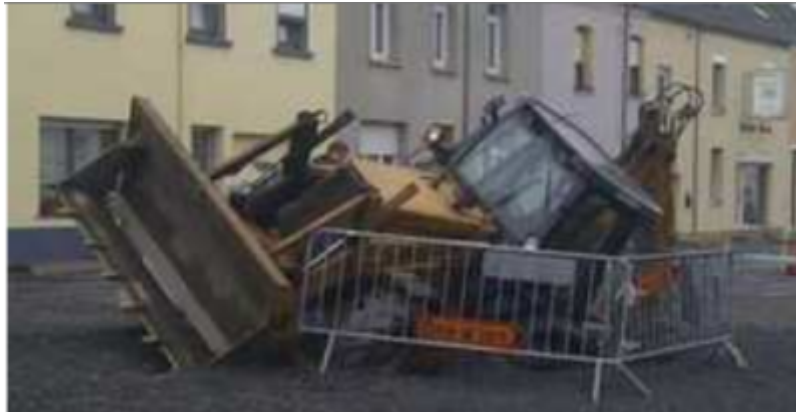
Le tractopelle effectuait une marche arrière sur une zone où du gravier était à répandre. Sa roue arrière est arrivée sur la dalle de béton du surpresseur. La dalle a cédé.

- La dalle de béton n'était pas prévue pour supporter une telle charge alors que la dalle se trouvait à un endroit où des véhicules en tout genre stationnent.
- La dalle était masquée par le gravier et aucune signalisation n'était mise en place pour délimiter le périmètre.

- Déplacement du tractopelle...
- Placement de barrières Nadar
